RESOLUCIÓN N° 058 DdP - 24

El expediente EXD-0-11150883/24, DEFENSORÍA DEL PUEBLO - DERRAME DE EFLUENTES CLOACALES - ACTUACIÓN DE OFICIO

INFORME TÉCNICO N° 1

HALLAZGOS, MUESTREO Y PRIMERAS EVALUACIONES
DE LOS EFLUENTES CLOACALES ENCONTRADOS EN EL
NOROESTE DE LA CIUDAD DE SAN LUIS

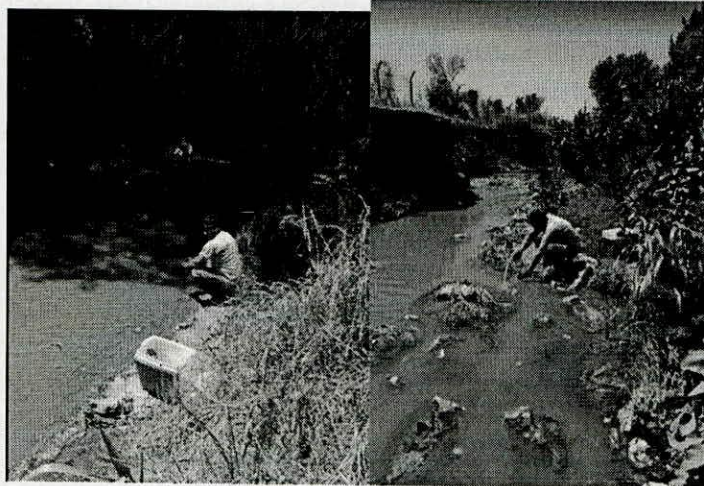
Fotos 4.1 y 4.2 Muestras N° 1 y 3

4. Muestreo y Análisis A los efectos de caracterizar el efluente se procedió el día 15 a la extracción de muestras para su análisis de carácter microbiológico y físico químico con algunos este analitos el estudio fue de carácter expeditivo y tenían la función de saber de qué tipo de afectación microbiológica podía encontrarse ya que se trataba muy probablemente de una fuente de cloacal. El muestreo fue realizado por ECOCHEM SA, bajo supervisión nuestra, con guantes descartables para cada operación, toma de muestras y traslados de muestras bajo normas internacionales de trabajo, y conservación de muestras en conservadora de frío.

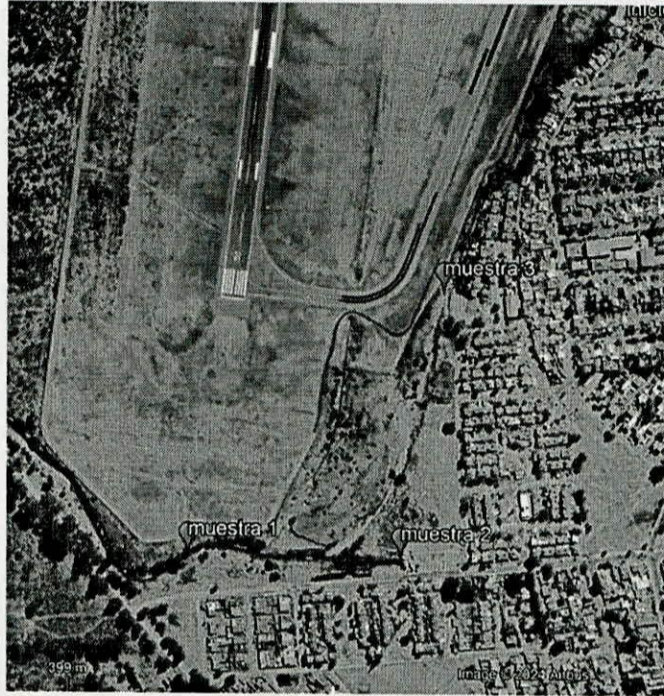
Foto 4.5 En Azul, ubicación de las muestras en imagen satelital. Nótese la ubicación cercana de los efluentes a los Barrios involucrados

Muestra 1: Ubicada entre el Barrio Santa Rita y la ex ruta nacional 147, con coordenadas geográficas (WGS84) 33°17'21.46"S, 66°21'32.04"O.

Muestra 2: Ubicada a la salida del desagüe pluvial de Avenida Aristóbulo del Valle, frente al Barrio San Rita, con coordenadas geográficas (WGS84) 33°17'21.63"S, 66°21'21.67"O.

Muestra 3: Ubicada entre el Barrio José Hernández y Barrio 292 Viviendas, detrás de la plaza de este último, con coordenadas geográficas (WGS84) 33°17'10.88"S y 66°21'19.59"O.
