A raíz de denuncias periodistas aparecidas en el sitio de Ecopress sobre desmontes en la ciudad de La Punta se formó el EXD 10090591/25 . Con posterioridad vecinos de la Punta dieron origen al EXD-0-10200598/25, denunciado en concreto diversos desmontes.

A los efectos de conocer las denuncias efectuadas, se realizaron tareas de campo consistentes en el relevamiento de diversos sitios en la ciudad. Así pudieron determinarse varias áreas con observaciones ambientales diversas incluidas las específicas de desmontes.

*Desmontes y otras observaciones Ambientales en La Punta*

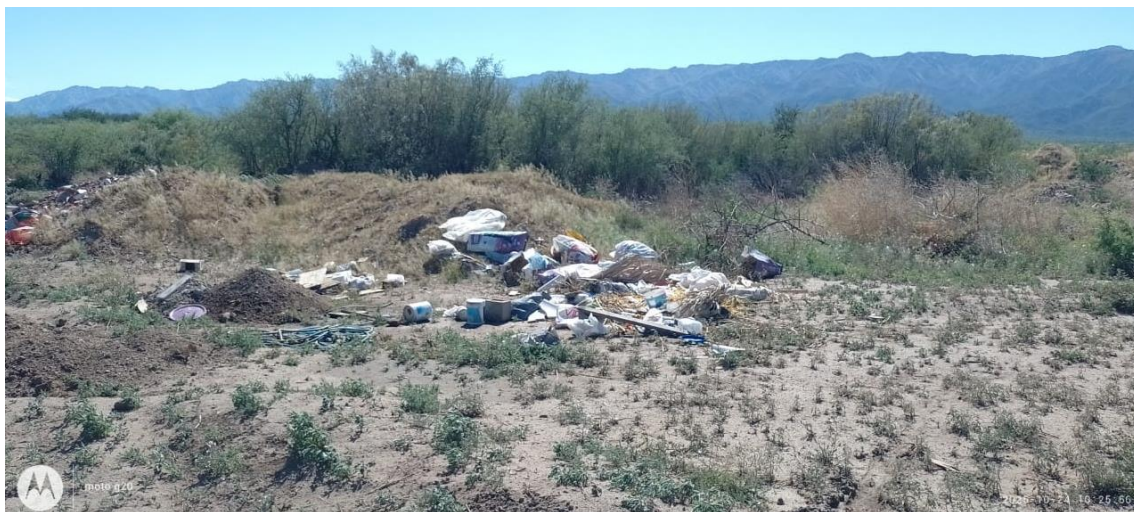
Fig I.1 Punto GPS 557, microbasural

construcción y en la zona I al oeste de la zona del Cabildo y Casa de Tucumán.

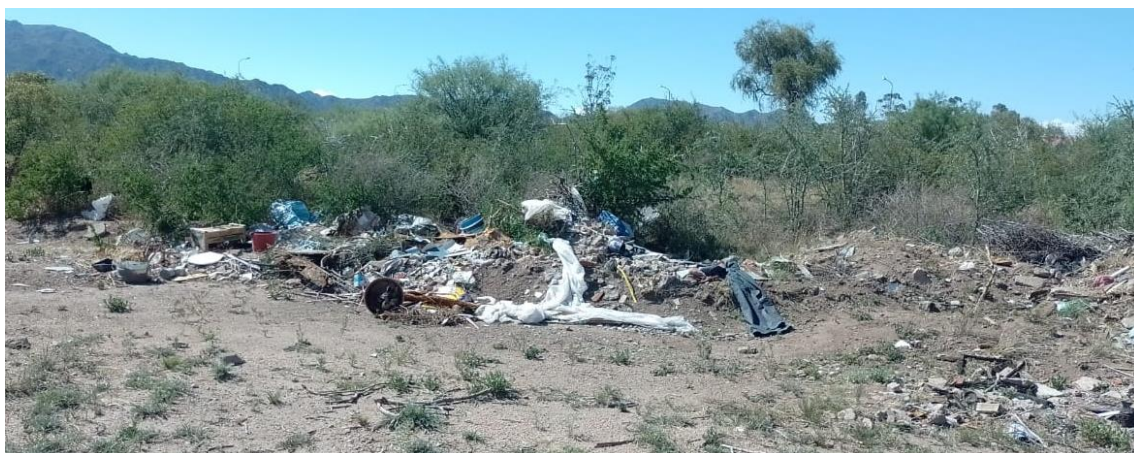
Fig. I.2 Punto GPS 559, microbasural

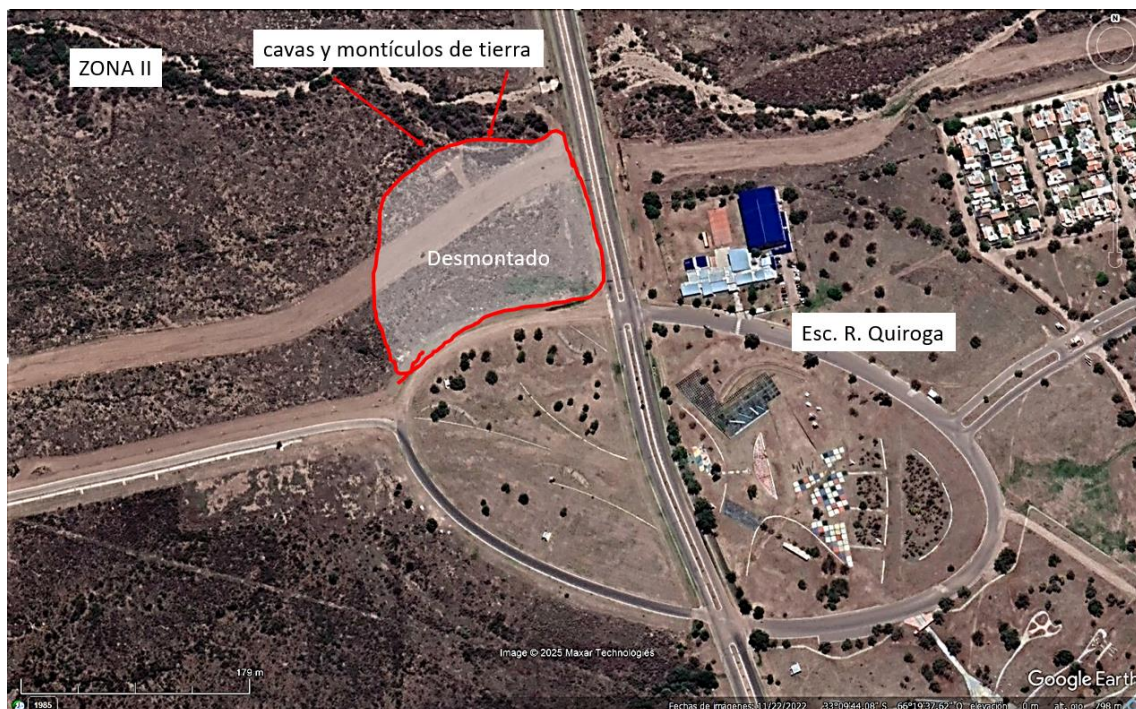
Se ubica en una amplia rotonda sobre Avda. Serrana, frente a la EPA N° 1 Rosenda Quiroga. Sobre el lateral Noroeste de la rotonda, hay una zona desmontada de unos 130 metros de largo por 150 metros, aproximadamente unos 19500 metros cuadrados de extensión, en la zona noroeste de la rotonda (fig II.1). Estaría destinada a la radicación de proyectos comerciales. En la Figura II.1 se documenta la ubicación de la zona y los principales elementos.

Fig. II.1 Zona II. En la rotonda ubicada en Avda. Serranías Puntanas frente a la Escuela Rosenda Quiroga. Nótese la zona desmontado y ubicación de las observaciones ambientales efectuadas. Imagen Satelital provista por el Programa Google Earth, escala en la parte inferior izquierda. Norte arriba de la escena.

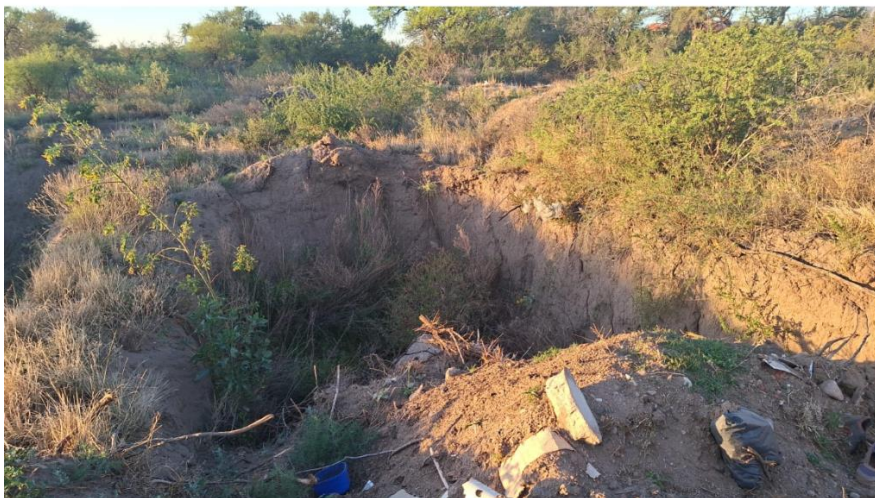
- ✓ Sobre el borde norte del desmonte, se han dejado 3 cavas ( ) y montículos de tierra (Fig.II.2, II.3, II.4), mezclado con monte derribado.
- ✓ No hay cartel de obra que informe sobre las características, responsable técnico, etc.

Fig. II.2, cavas al norte de la zona desmontada.

- c. Por su orden solicitar se proceda a eliminar los montículos y cavas de tierra de la zona de la rotonda frente a la escuela Rosenda Quiroga, en el sector noroeste de la rotonda y los microbasurales presentes al oeste de la zona del Cabildo y Casa de Tucumán señalados en el Area II del presente trabajo.

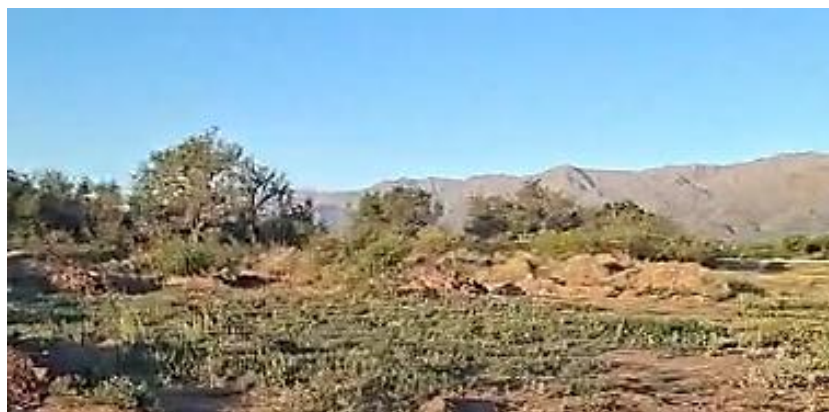
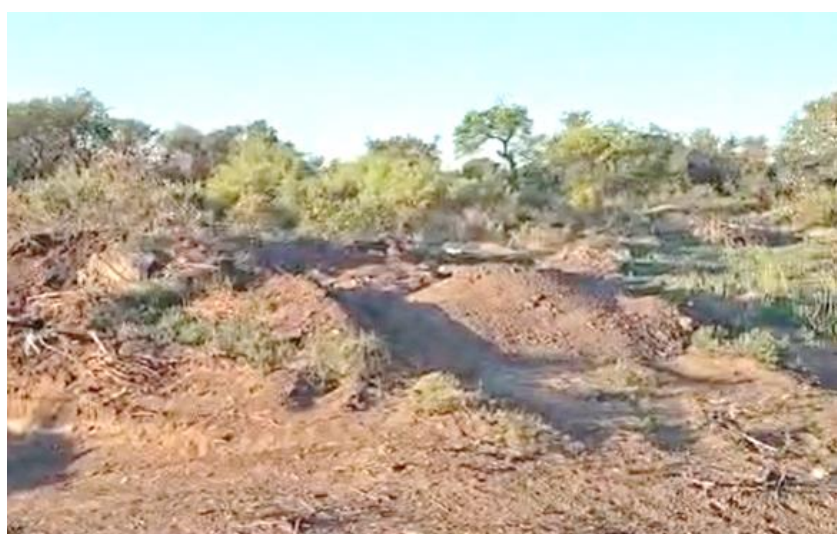
Fig. II.3 y II.4 abajo , montículos de tierra dejados por el desmonte, en el borde norte de la zona intervenida. Abajo detalle de estaos montículos de suelo apilado.

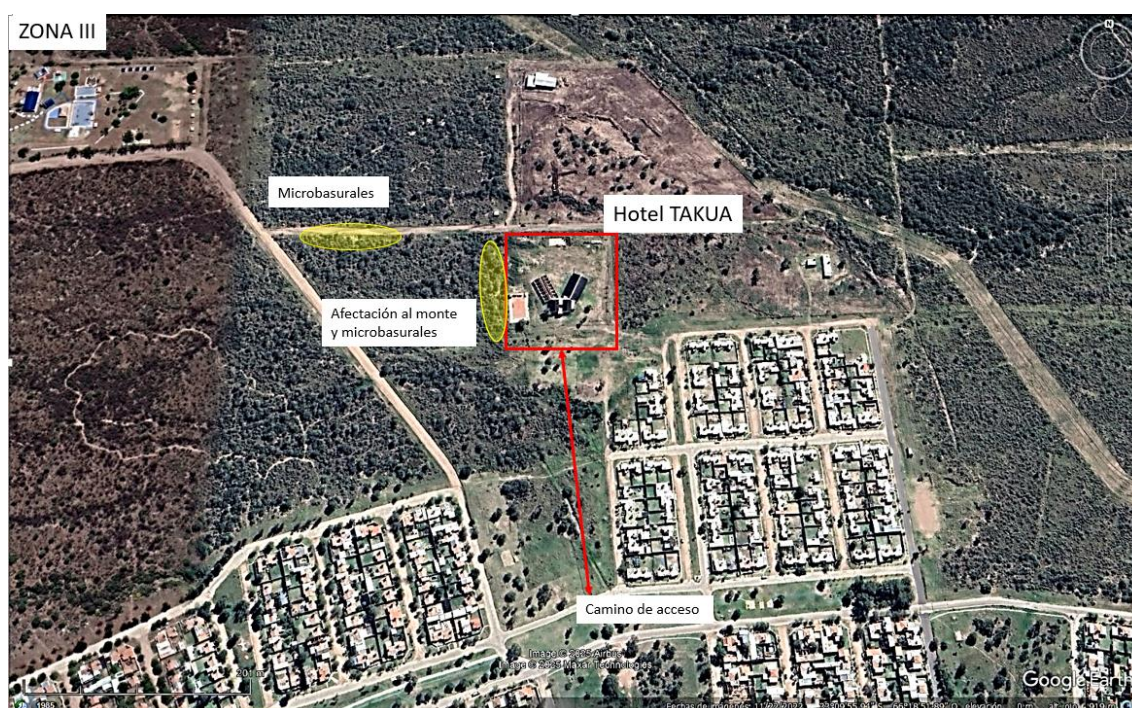
En el sector Noreste de La Punta, se está construyendo el Hotel Takurá. La imagen III.1 documenta la ubicación del hotel que está en construcción y observaciones ambientales realizadas. Ellas son:

- ✓ presencia de microbasurales en el ingreso desde el oeste, al hotel
- ✓ calle lateral oeste del Hotel, con desmontes excesivos y presencia de microbasurales relacionados con la obra.
- ✓ apertura de calle de ingreso con dirección norte sur, seccionando por la mitad un área verde habitada
- ✓ Ambas obras, hotel y su acceso sin cartel informativo.

Fig. III.1 Zona 3, ubicación de observaciones en las cercanías al Hotel Takurá. Se destaca los microbasurales y la calle con afectación del monte en un área verde. Imagen Satelital provista por el Programa Google Earth, escala en la parte inferior izquierda. Norte arriba de la escena.

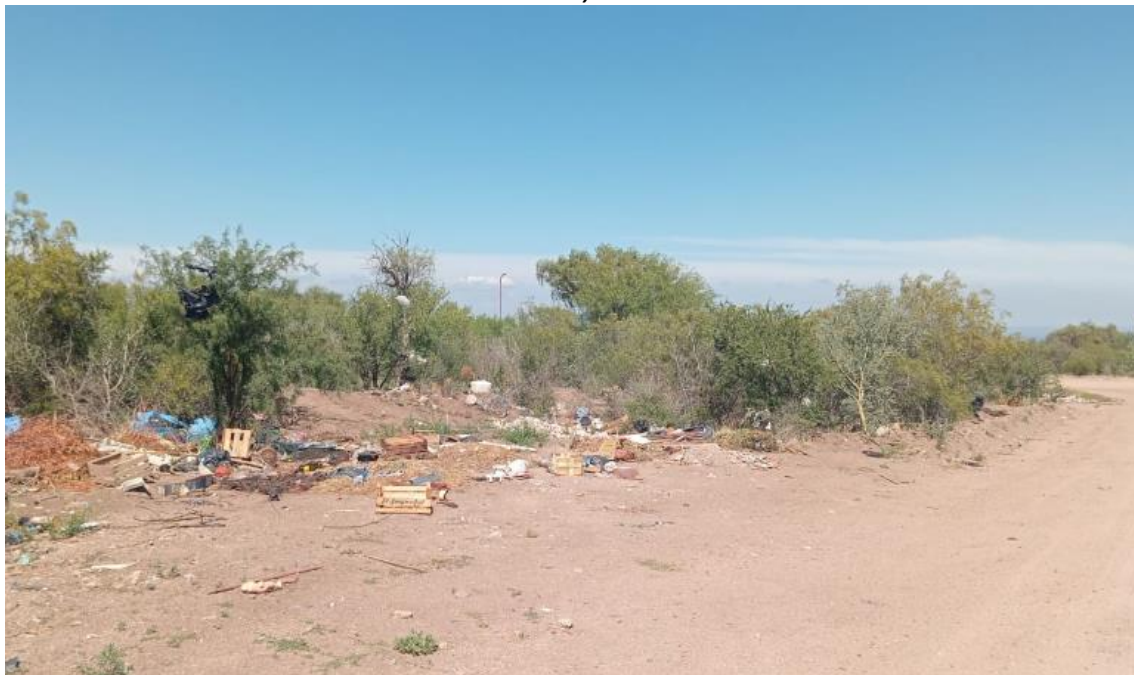
Fig.III.2 Sector de microbasurales en el ingreso desde el oeste hacia el Hotel en construcción

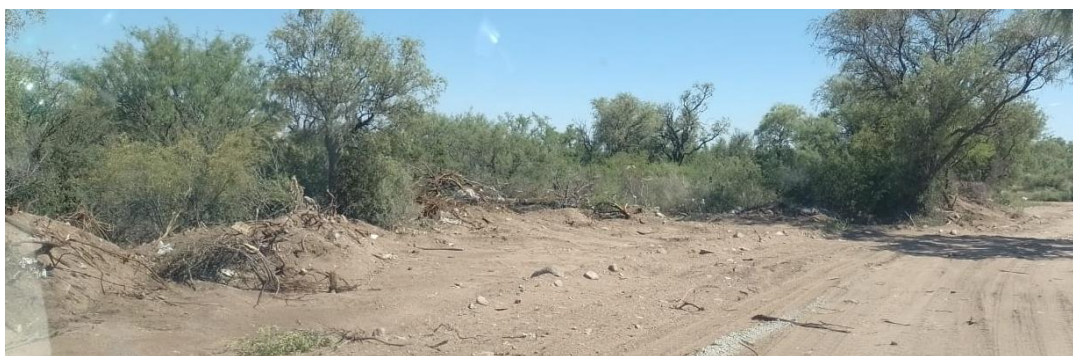
Fig. III.3. Afectación desmedida del monte en la apertura de la calle lateral oeste del nuevo Hotel

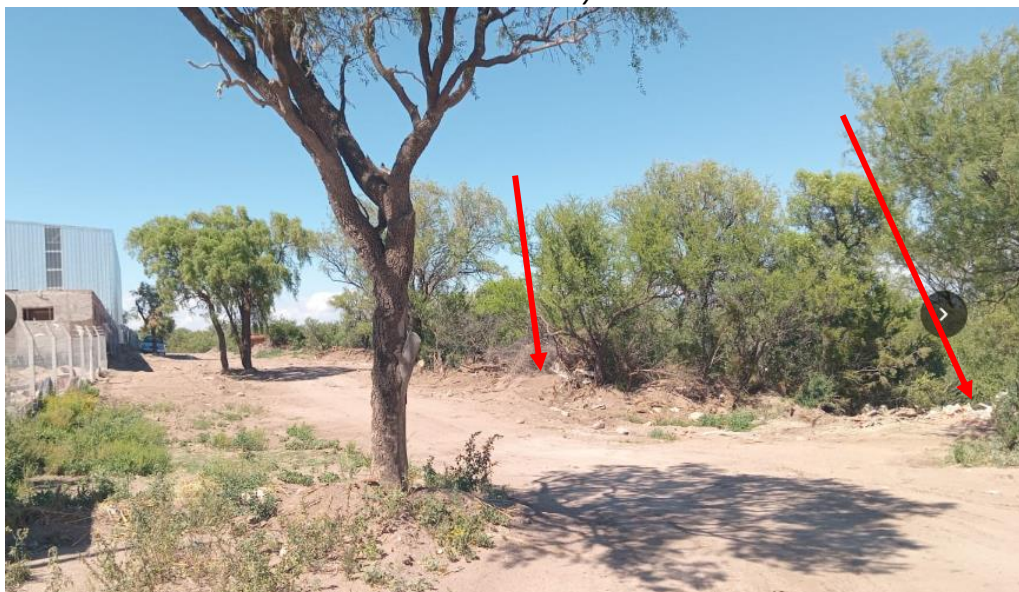
Fig. III.4 Afectación del monte en la apertura de la calle lateral oeste del nuevo Hotel

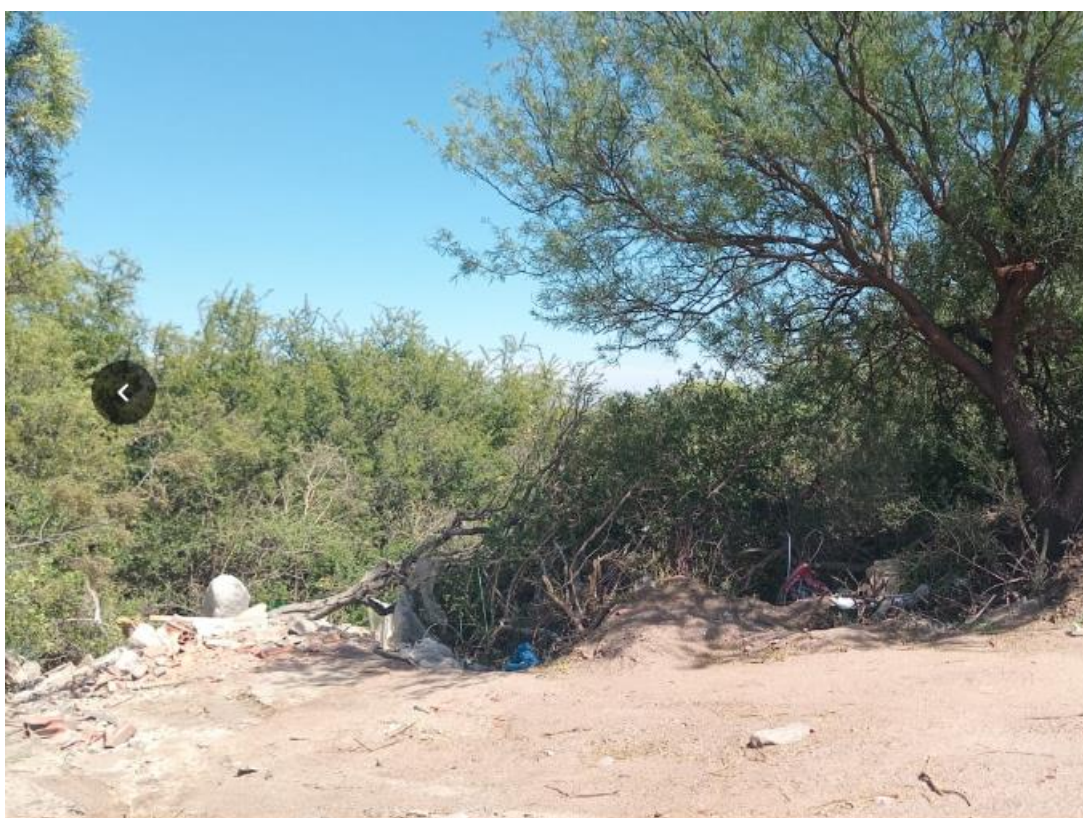
Fig. III.5 detalle de la afectación del monte, correspondiente a la indicada fecha roja de la derecha de la imagen anterior. Nótese los microbasurales y el monte removido que queda en el sitio.

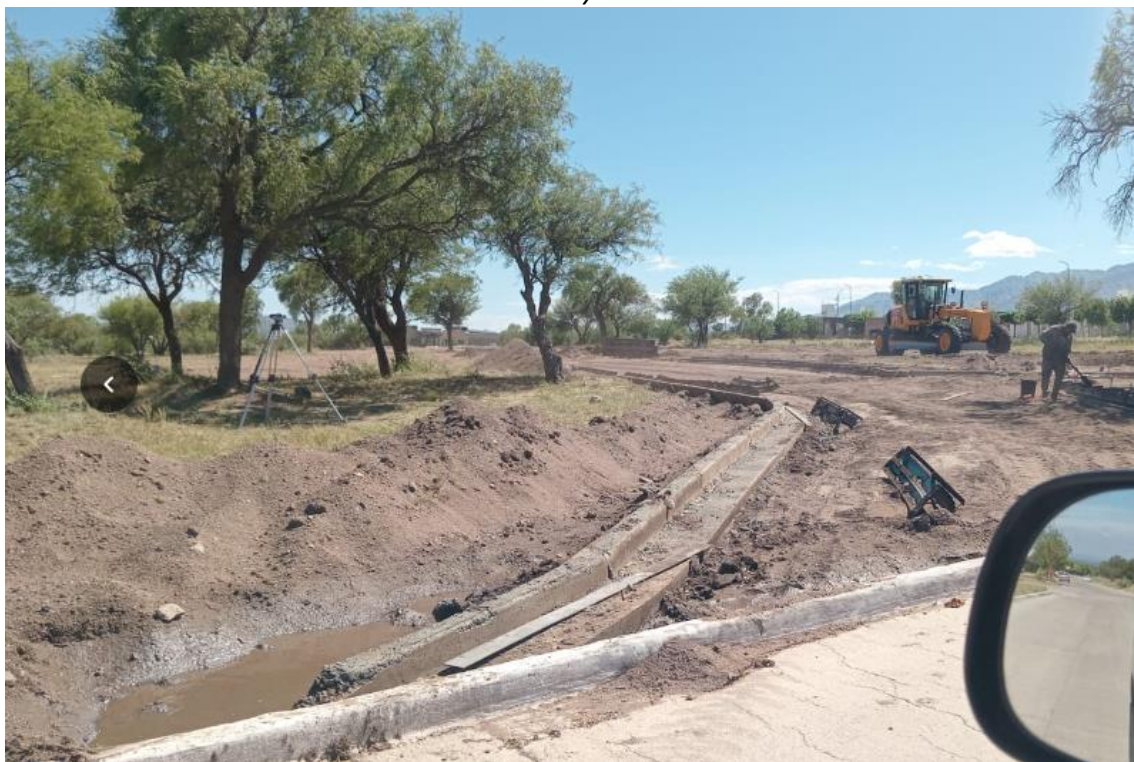
Fig. III 6. Apertura de calle para ingresos al Hotel Takurá Vista hacia el Norte, tomada desde bolulevard calle 13

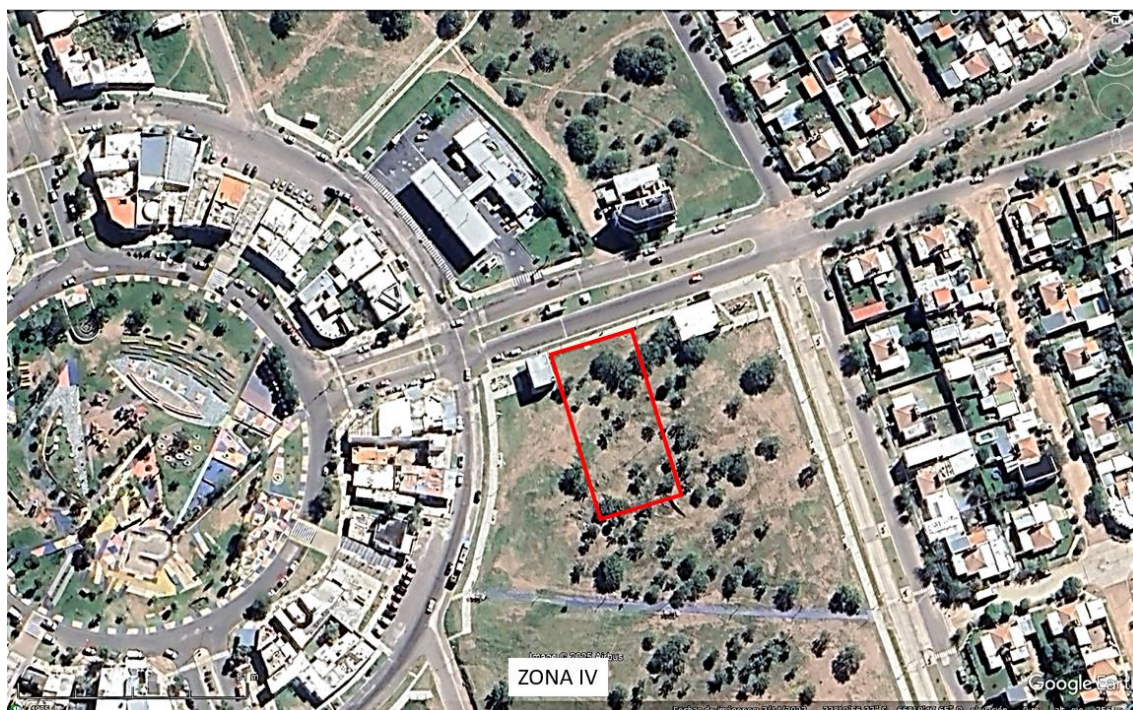
Lote frente a la estación referida por calle Carolina Tobar García: ubicada muy cerca de la plaza de los niños. Aquí se observa un lote probablemente destinado a una actividad comercial, con monte talado muy intensamente. Se han abatido ejemplares de hasta 20 centímetros de ancho. Son alrededor de unos 5 ejemplares arbóreos abatidos y otros arbustivos afectado . Las figuras de este acápite, se transcriben a continuación, señalando que la figura IV.1, es la ubicación de la misma.

Figura IV.1. En rojo señalado la zona afectada. Imagen Satelital provista por el Programa Google Earth, escala en la parte inferior izquierda. Norte arriba de la escena.

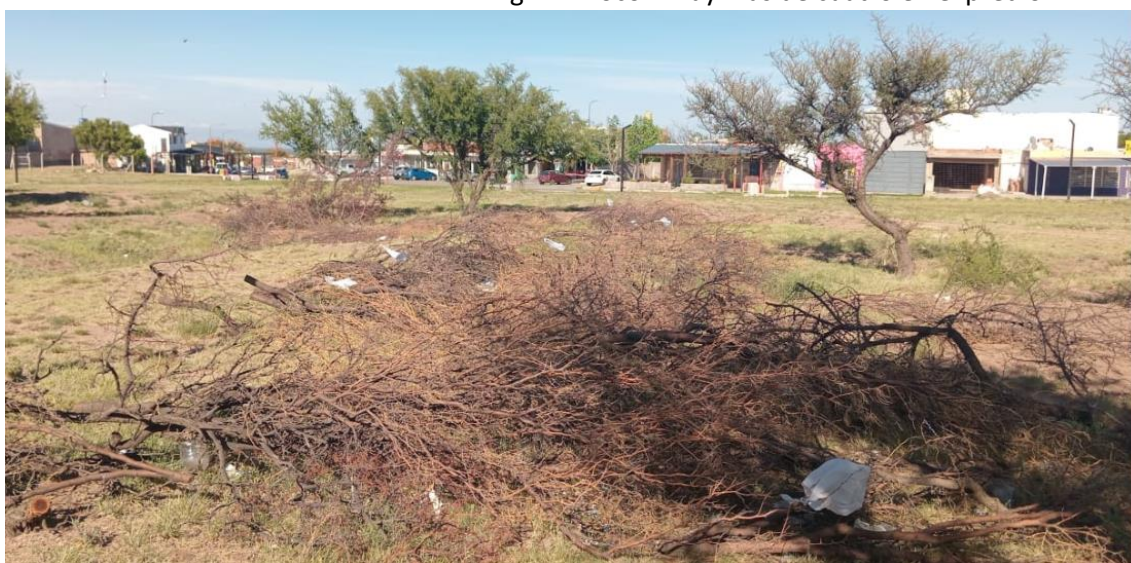
Fig. IV.3 restos de poda dejada en el predio.

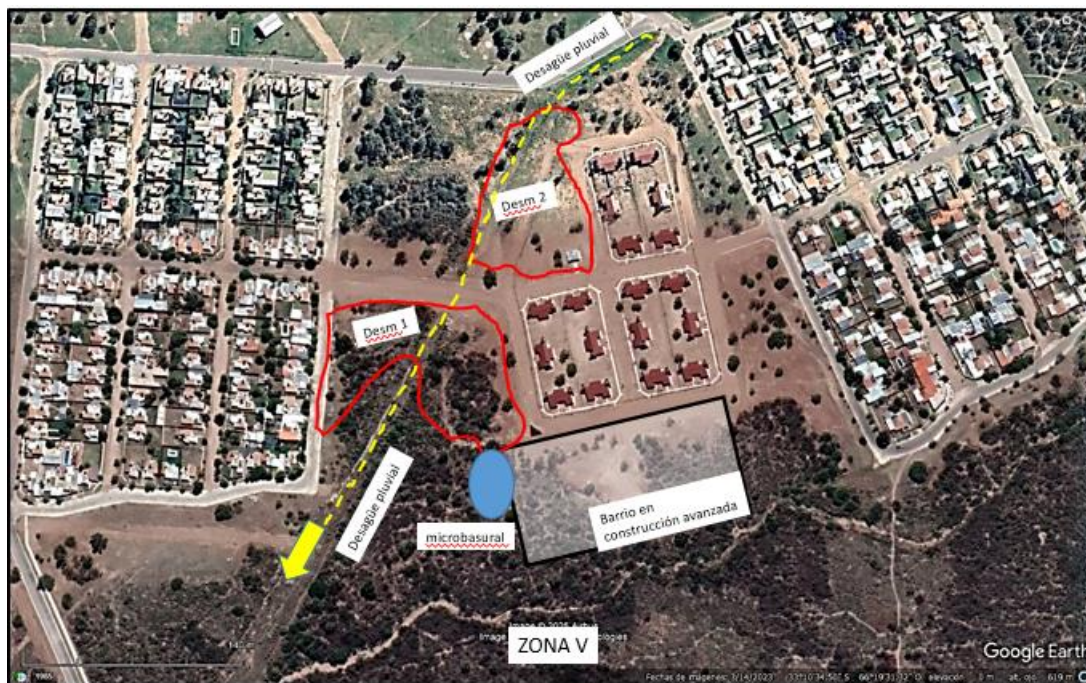
- ✓ Dos zonas desmontadas que suman aproximadamente 1 hectárea de zona verde afectada, afectando totalmente el estrato herbáceo y arbustivo y algunos árboles de gran porte.
- ✓ Lastimaduras innecesarias en especies arbóreas
- ✓ Roturación del suelo
- ✓ Tapada de desagüe pluvial de importancia por el volumen que evacúa
- ✓ Microbasural relacionado directamente con la obra del nuevo barrio
- ✓ Sin cartelería de obra

En ambos sectores se ha producido la tapada de una estructura de desagüe pluvial, que viniendo desde el este, tuerce en la zona de los nuevos barrios con dirección suroeste (se encuentra señalizado con líneas de puntos en la figura V.1) Esta desagüe pluvial fue recorrido aguas arriba y aguas abajo de la zona intervenida y es de importancia por la sección que ocupa, indicativa de eventuales caudales de importancia. Se supone que el hecho que este eliminado en un tramo de más de 150 metros puede descontrolar el drenaje de pluviales y aumentar la erosión descontrolada sobre el suelo ya roturado y removido, sin perjuicio que los mismos puedan pasar a los diversos sectores del barrio ubicado al oeste. La obstrucción de este drenaje, pone en riesgo al barrio ubicado al oeste de la zona desmontada..

Fig. V.1, ubicación de las observaciones ambientales en la zona de Barrios. Imagen Satelital provista por el Programa Google Earth, escala en la parte inferior izquierda. Norte arriba de la escena.

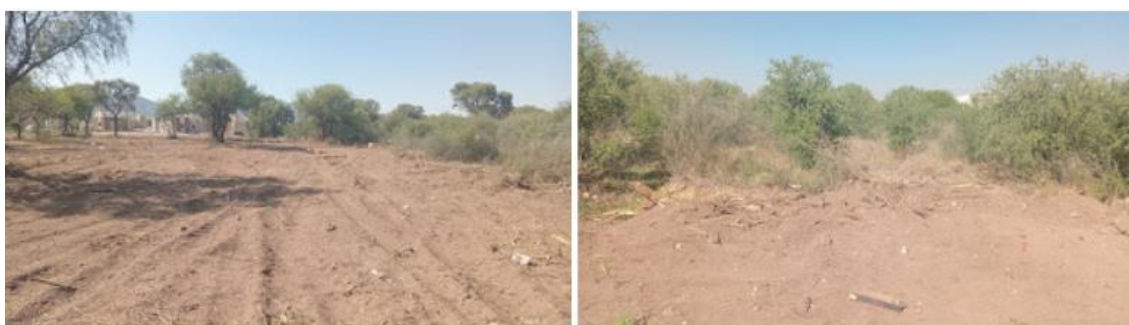
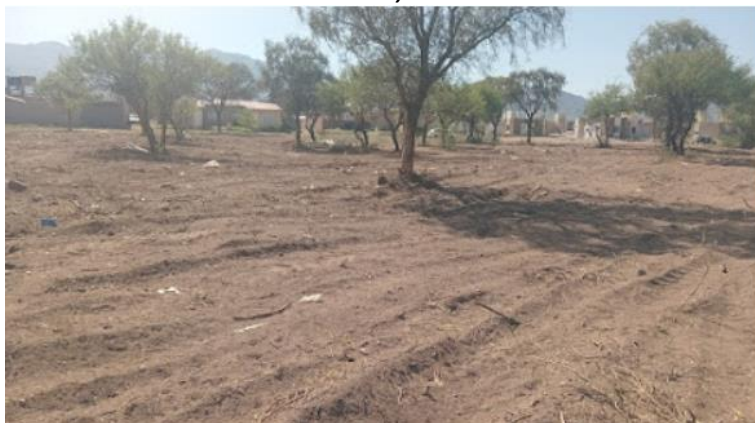
De las dos zonas desmontadas, la ubicada al sur es la de mayor cantidad de floresta desbastada, tal como lo documentan las fotografías de abajo. La zona norte, señalada desmon. 2 en la figura V.1 se encontraba ya raleada con anterioridad, según lo observado en las imágenes satelitales, aunque aquí se ha eliminado la capa herbácea y roturado el suelo. Totalizan aproximadamente una hectárea entre ambos sectores (desmon 1 y 2 de la figura V.1) , siendo la zona sur (de 4.800 metros cuadrados aproximadamente) la afectación mayor ya que ha intervenido sobre un cerrado monte con arbustivas, herbáceas y especies arbóreas. Se ha dejado unos diez árboles aproximadamente, principalmente quebrachos blancos con lastimaduras importantes de sus cortezas o ramas arrancadas de cuajo, por lo que se supone no hubo ninguna protección de los ejemplares en las operaciones de desmontes.

Fig,V.2, V.3, V.4. Zona desmontada (desmon 2 de la figura V.1), nótese la eliminación de la capa herbácea y la roturación del suelo.

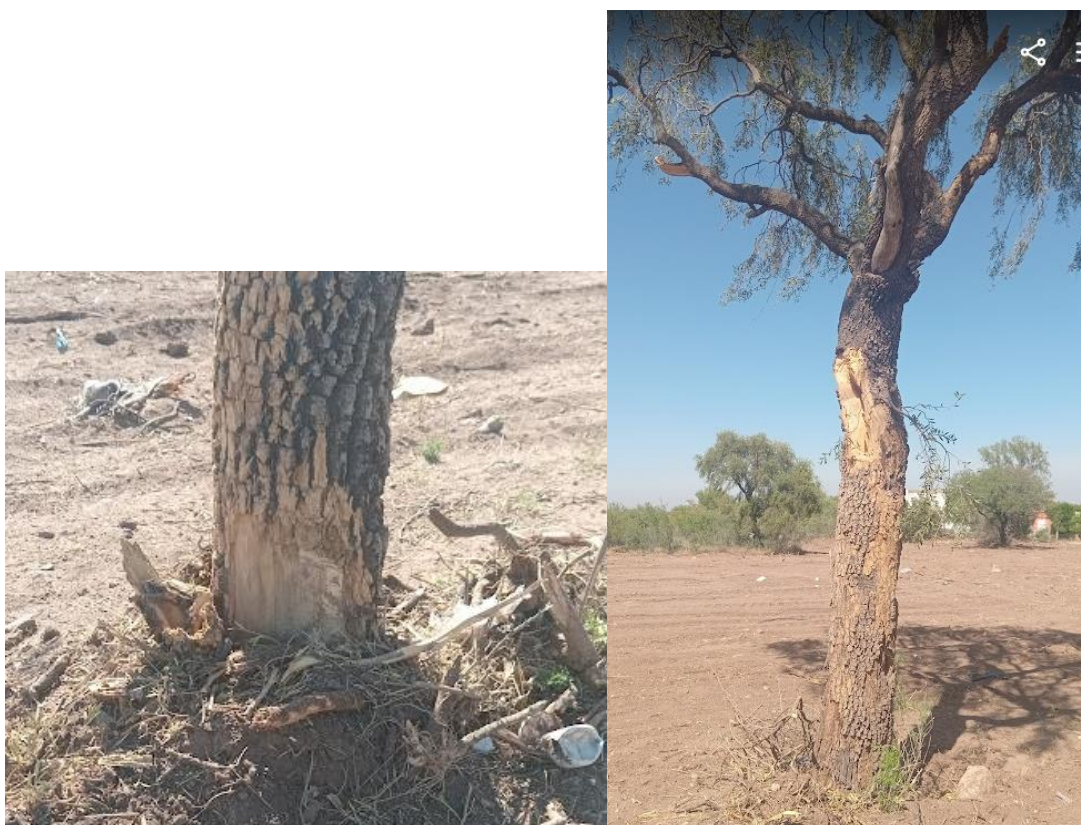
Fig. V.5 y V.6, ejemplares de quebracho blanco lastimado en sus cortezas, indicativo de falta de cuidados protectivos sobre los ejemplares.

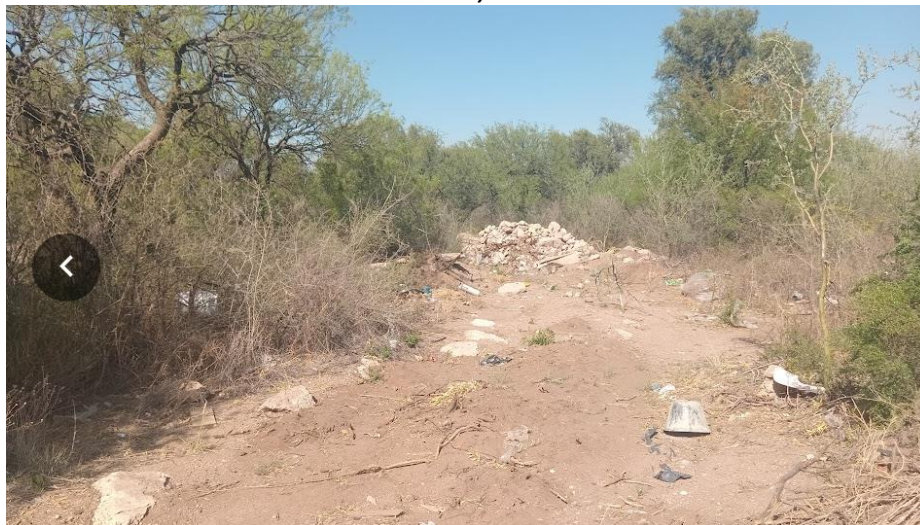
Hacia el oeste del Barrio en construcción avanzada, existe un micro basural disperso en la zona de borde del monte, casi exclusivamente producido por residuos de obra, tal como se

Fig.V7. Microbasurales en cercanías al Barrio en construcción avanzada.

- b. Por su orden solicitar la erradicación inmediata de los microbasurales presente al oeste del nuevo barrio, en cercanías de los Barrios 146 Viviendas, (tratada en este trabajo como Zona V), generados por la propia

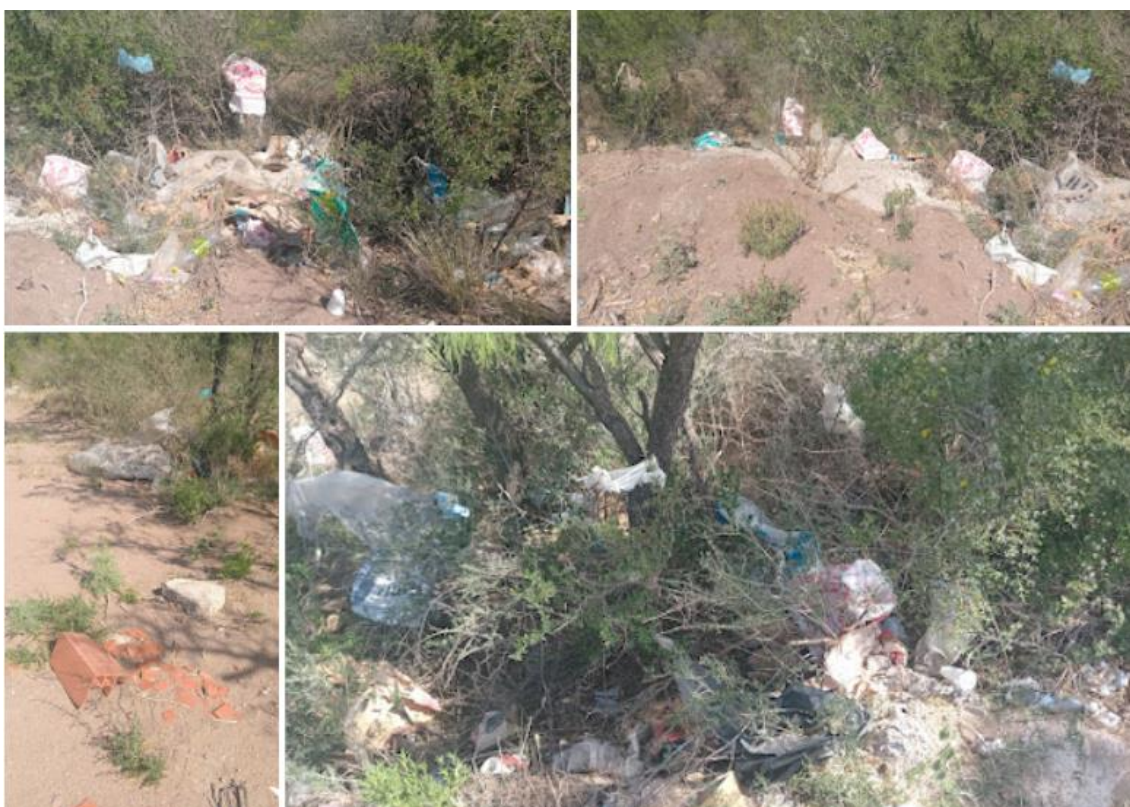
Figuras V.8, V.9, V.10 y V.11 Microbasural al oeste del Barrio en construcción. Predomina residuos de pakaging de obra.

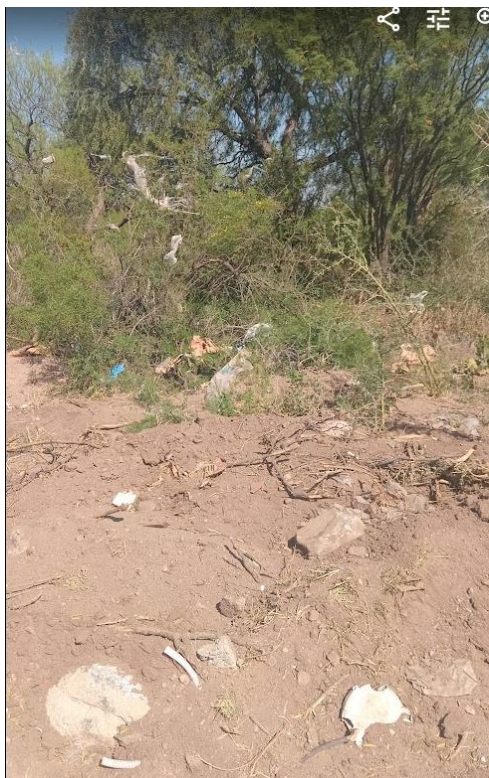
Fig. V.12 Idem arriba

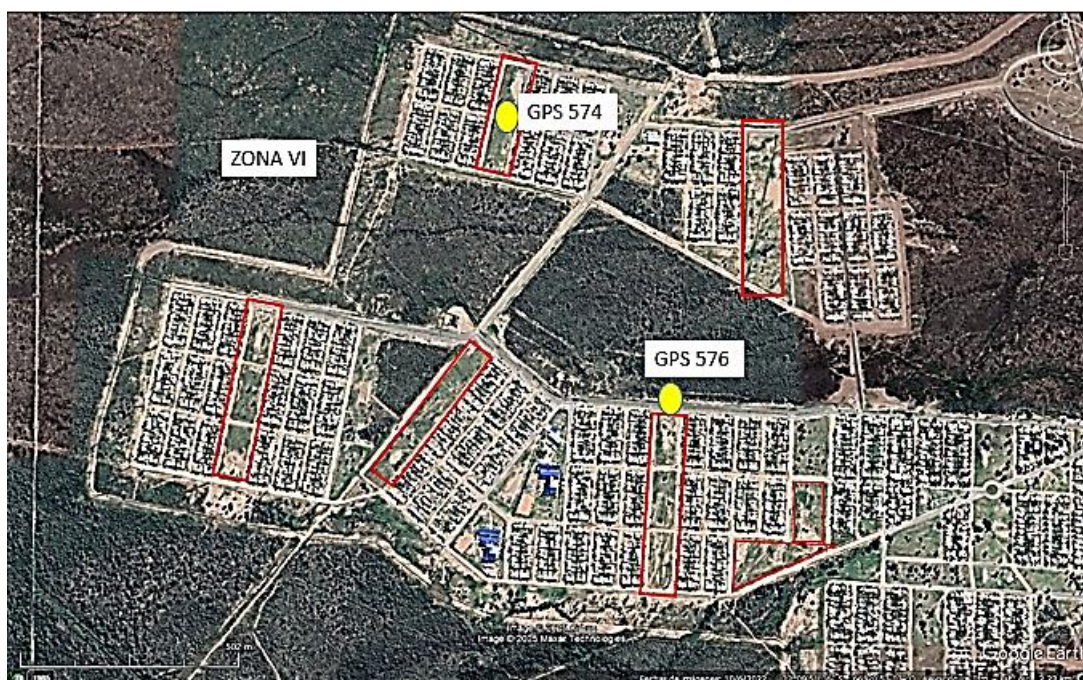
Este sector ubicado al Oeste de La Punta, encuentra grandes extensiones entre barrios, con descampados con muy pocas o nulas especies arbóreas o arbustivas, de baja o nula calidad escénica para ser catalogado como área verde. El sector central o aquel el ubicado al este de la ciudad, presenta mejor lograda el área verde. El área total de muy bajo valor paisajístico supera las 13,5 has de zonas verdes. En la Figura VI.1, se documenta en rojo las áreas detectadas casi sin forestación alguna. En los puntos señalados como GPS, se documenta fotográficamente lo arriba señalado.

Fig. VI.1. Sector VI, correspondiente al oeste de la ciudad de la Punta. Carecen las áreas señaladas en recuadro de forestación lograda, algunas son un páramo, a diferencia con otras ubicadas en el sector este de la ciudad. Las zonas señaladas en rojo superan las 13,5 has. Imagen Satelital provista por el Programa Google Earth, escala en la parte inferior izquierda. Norte arriba de la escena.

Se estima que estas áreas verdes deben ser reforestadas y parquizadas, tomando como base especies nativas, bien desarrolladas en los sitios verdes ubicados en la zona central y este de La Punta.

- e. Forestar las áreas verdes ubicadas al oeste de la ciudad y que se han y que han sido tratadas como zona VI en el presente trabajo
  - f. Mantener informada a la población de la ciudad y en especial aquella que será afectada directamente, sobre eventuales modificaciones y/o proyectos que el Municipio realice con respecto a las áreas verdes, el monte nativo y proyectos urbanísticos en general incorporando la figura de las Audiencias Públicas en el desarrollo de los proyectos, recordando la alta valoración que los ciudadanos de La Punta poseen sobre las áreas verdes y su monte nativo.

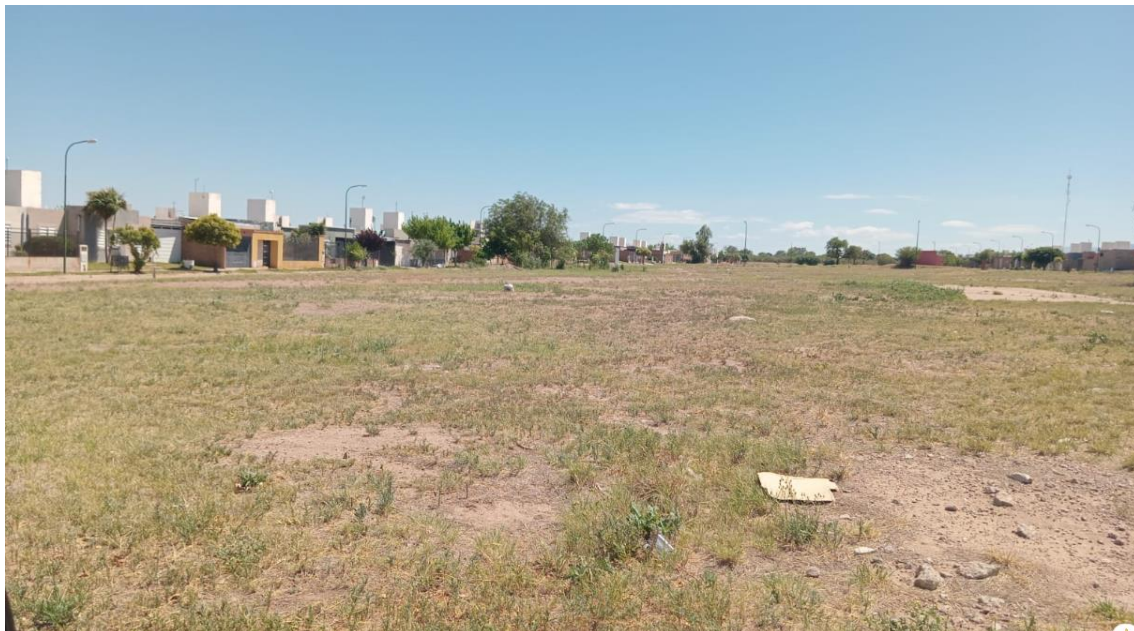
Figura VI.2 Situación de ausencia total de forestación, que se repite en varias áreas verdes del oeste de la ciudad de la Punta.

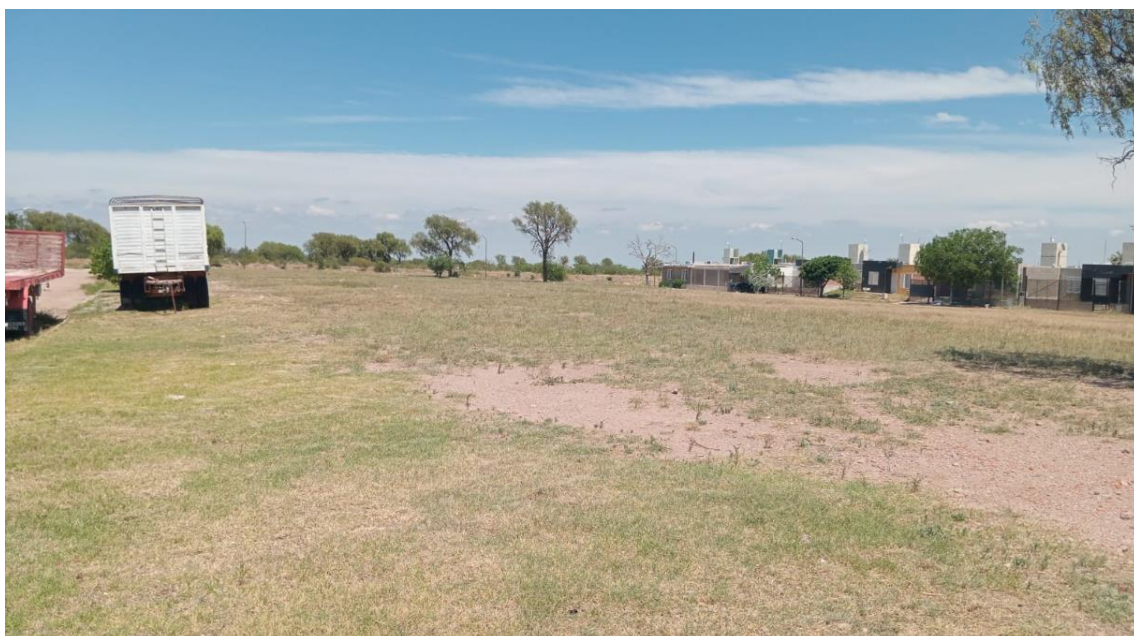
Figura VI.3 Punto GPS 574 de la figura VO.1, vista al sur, nótese la carencia de especies arbóreas y arbustivas.

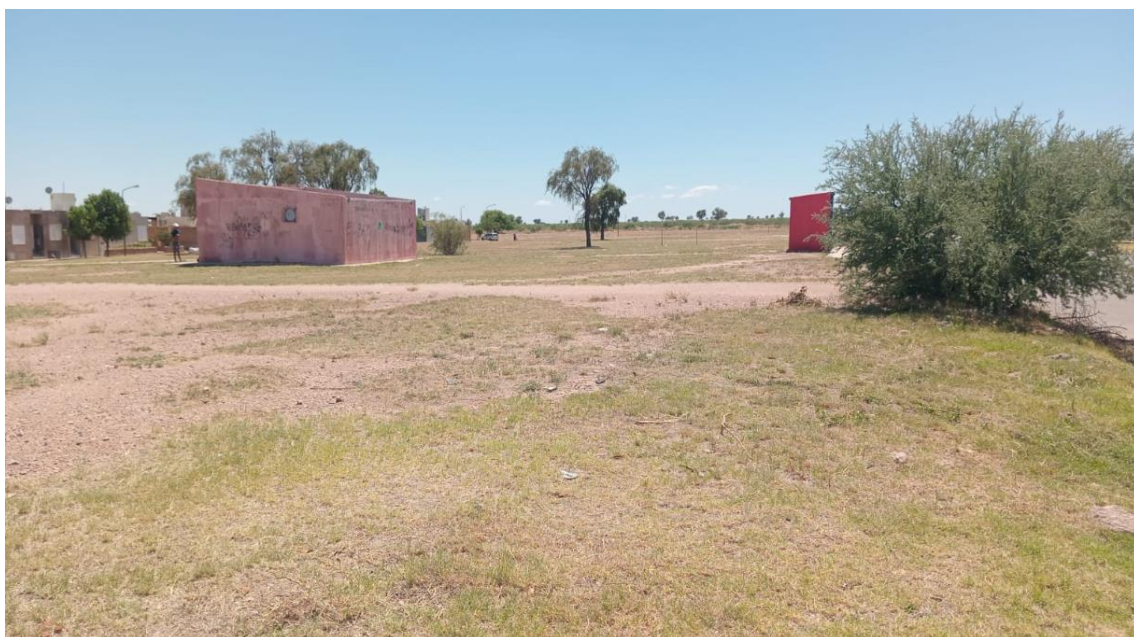
Fig. VI.4 Punto GPS 574 de la figura VI.1, vista al norte. Nótese la carencia de especies arbóreas y arbustivas. El área afectada total es de 13000 m<sup>2</sup>.

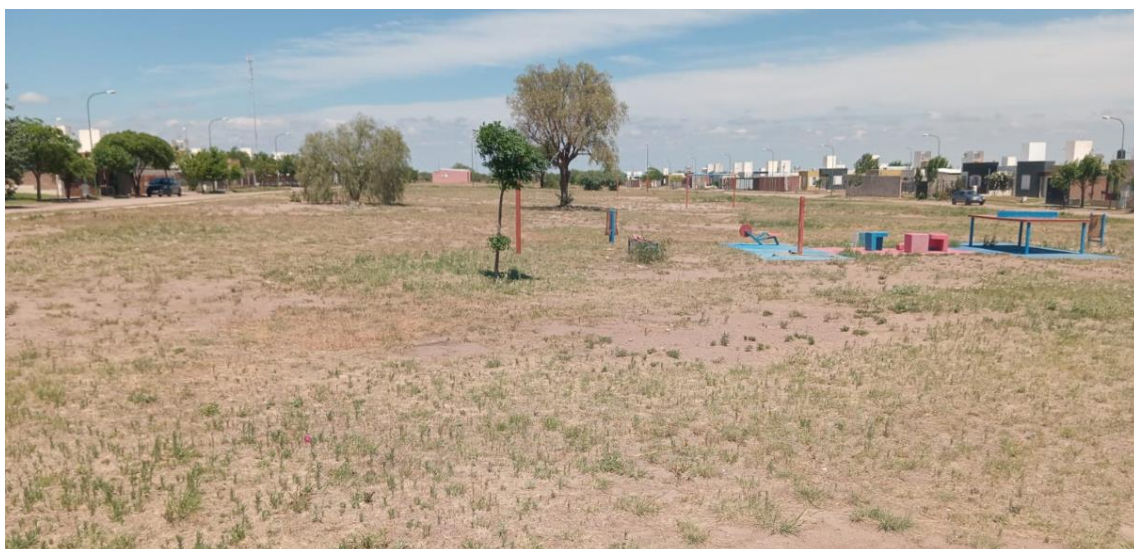
Fig. VI.5. Punto GPS 576 de la figura VI.1, vista al sur: Idem arriba, juegos insuficientes
